香格里拉市神川矿业开发有限责任公司

红山铜矿上选厂尾矿库扩容工程

环境影响报告书

编制单位：云南湖柏环保科技有限公司

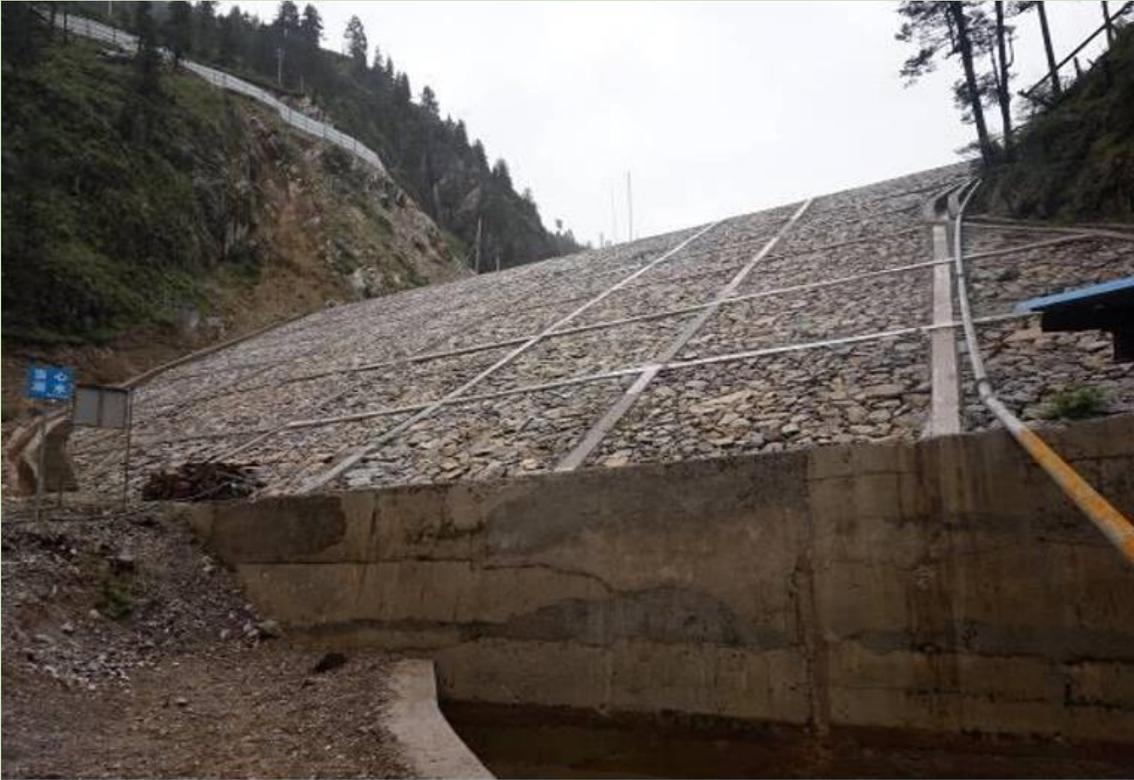
图 2.1-1 初期坝下游坡

底宽 5.3m，顶宽 2.11m，内坡垂直、外坡 1: 0.1，初期坝坝脚至 3867.0m 外坡比为 1: 2，采用干砌块石护坡。初期坝右岸设置了踏步，两岸山体与初期坝坝体结合处设置了坝肩截水沟，排水沟断面尺寸为 500mm×600mm。

经现场踏勘，初期坝维护较好，坝脚渗水清澈透明，坝体外坡面未见异常位移、纵横裂缝、塌陷、开裂现象，自运营以来，也未产生压缩变形，不均匀沉降及滑移的不良现象。

根据企业监测相关数据，初期坝坝坡平整无渗水，坝脚渗水清透。坝体相对位移量在测量误差及沉降范围内，坝体外坡面未见异常位移、纵横裂缝、塌陷、开裂现象，尾矿坝运营以来，也未产生压缩变形，不均匀沉降及滑移的不良现象，本次扩容不再对初期坝进行工程处理。

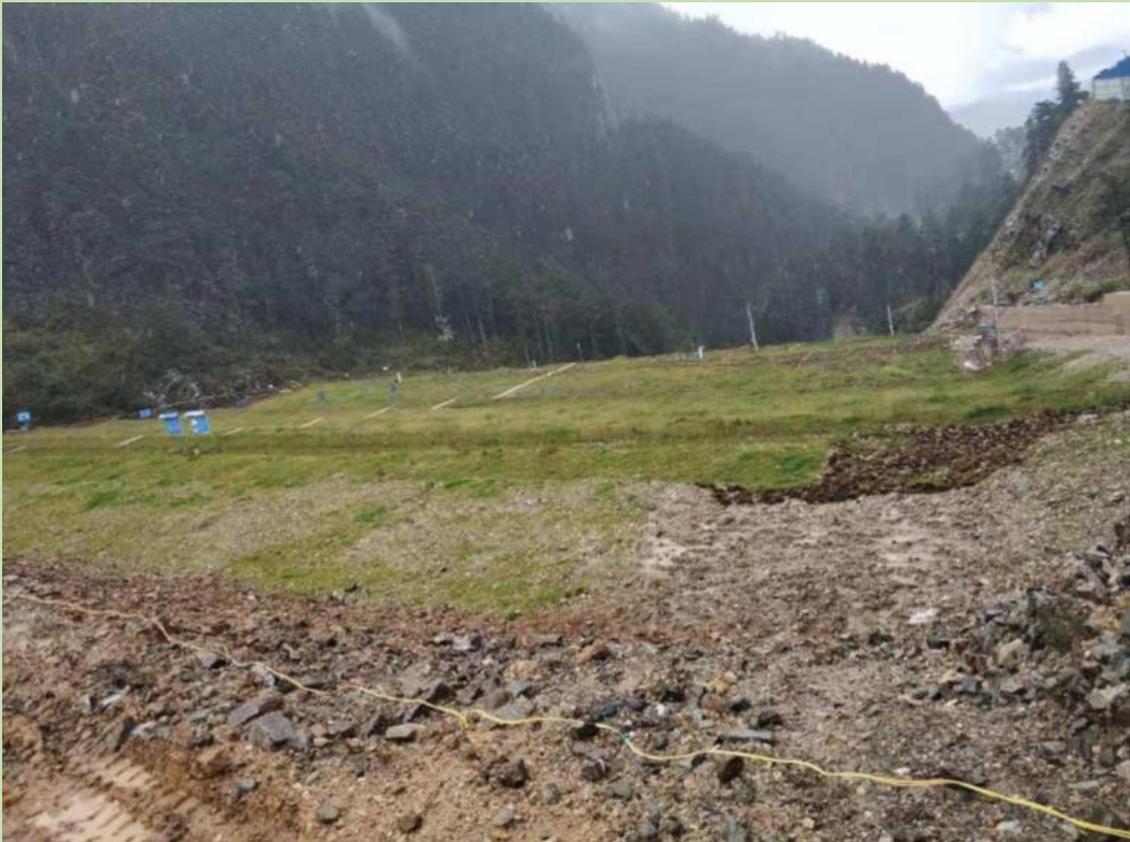
图 2.1-2 尾矿堆积坝

库内水位与坝顶高差 4.8m。每组堆积子坝均设置了排水沟，排水沟为矩形断面，尺寸为 200mm×200mm，局部坝面排水沟变形，导致断面尺寸变小，约 150mm×200mm，局部存在开裂等现象，沟内局部地段淤堵。坝坡、坝面排水沟收集排渗管排出的尾矿水，将尾矿水收集排至坝前调节池内，并由调节池内的回水泵将尾水打回选厂水池循环使用。

经现场踏勘，堆积坝除了最后一级子坝外，其余堆积子坝外坡均种植草皮防止雨水冲刷坝坡，草长势较好。堆积坝运行良好，堆积坝外坡浸润线观测管内的水清澈，无跑浑、流土、流砂现象。子坝顶设置有横向排水沟收集盲沟排渗水和雨季坝坡面雨水，并与堆坝周边排水沟连通排向初期坝下游，堆坝坡面上未见有出水点，坝面未见沉陷、拉裂等破坏迹象，堆积坝运行良好。

尾矿库两岸坡与谷底高差大，沟谷狭长，库长能够满足干滩、澄清距离要求。目前初期坝维护较好，坝体外坡面未见异常位移、纵横裂缝、塌陷、开裂现象。现状堆坝子坝坝顶标高约3908.0m，堆积坝外坡面已覆土，植草护坡，堆坝坡面上未见有出水点，堆积坝排渗管出水量较大，坝面未见沉陷、拉裂等破坏迹象，经现状勘察和生产运行管理看，堆积坝运行良好具备继续堆高的基础。

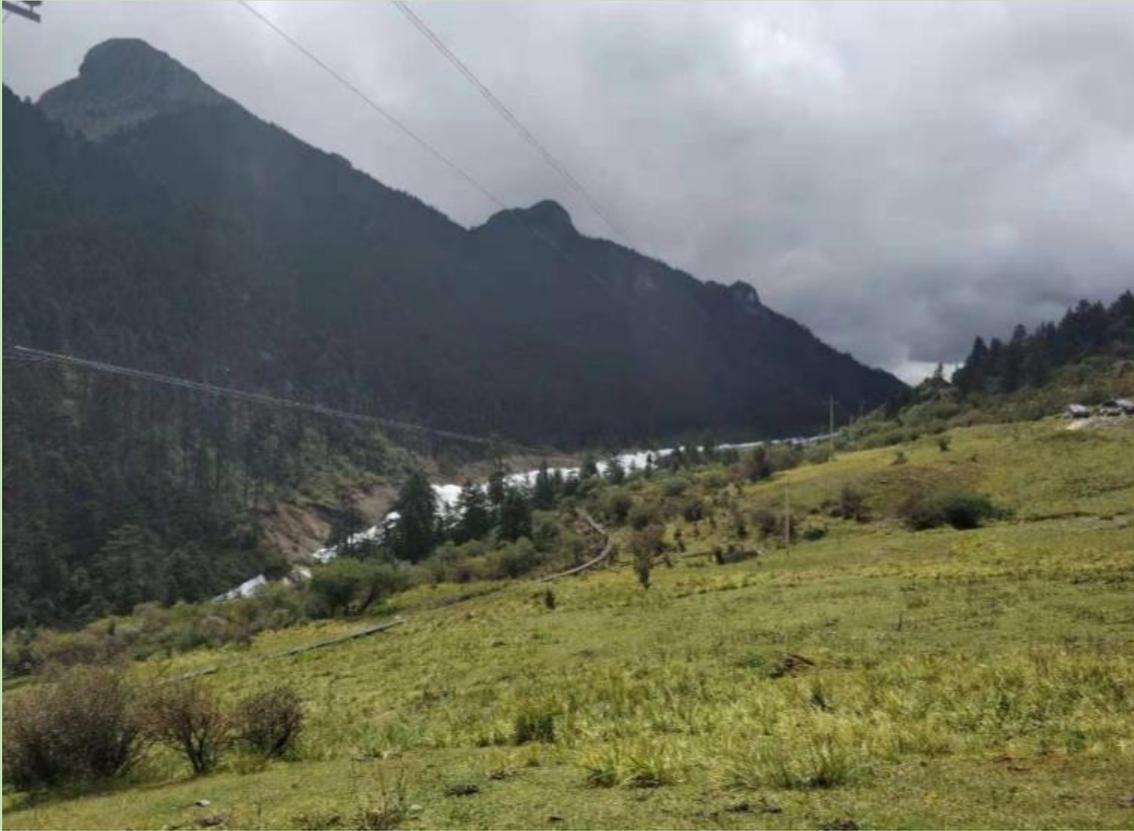
图 2.1-3 尾矿输送管线

尾矿采用自流输送，采用放矿管坝前分散放矿方式，堆坝时取沉积于库前的粗颗粒尾砂堆筑子坝，放矿主管直径为 DN300，随尾矿坝的上升而抬高，在坝前通过放矿主管接头接 DN100 胶管作为放矿支管，外接胶管放矿至库内，不放矿的支管通过折弯、捆扎停止放矿，主管每间隔 5m 设置一根支管，支管长度约 5-6m。通过控制外接胶管的开闭，分片放矿，在坝前形成均匀放矿，库内尾矿滩面均匀、无扇形滩等出现。

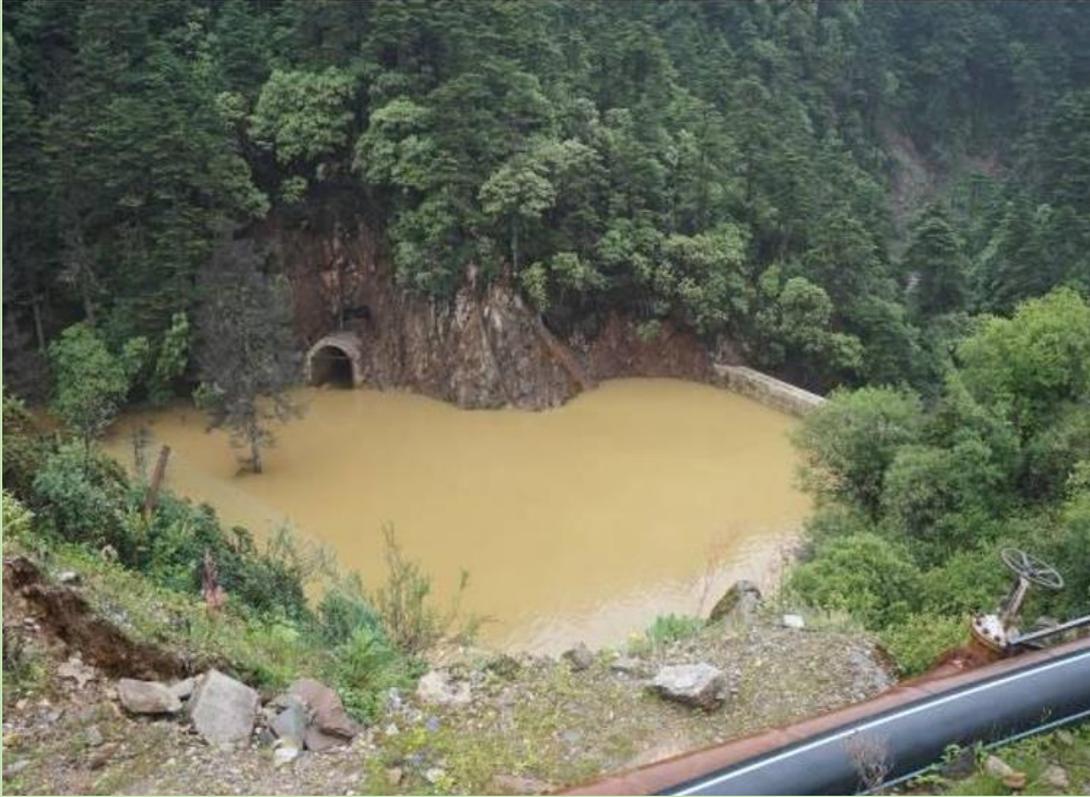
图 2.1-4 库外挡水坝和主排洪隧洞进口

尾矿库库尾设置了一座挡水坝，采用 C20 毛石砼结构，坝顶标高 3917.78m，坝脚标高 3909.78m，坝顶宽 1m，高 8m，内坡铅直，外坡比为 1: 0.375。现状挡水坝运行正常，坝型保持良好，坝坡未见变形、塌陷、凸起等不良现象。

主排洪隧洞位于库区左岸，进水口底板标高 3915.4m，出水口底板标高 3843.0m，长 1060.0m，沿线最小排水坡度 $i=0.03$ ，隧洞断面尺寸为 2.5m×3.5m。主排洪隧洞进口段混凝土未见开裂变形现象，隧洞洞身段浇筑混凝土段未见开裂变形现象，裸洞（未浇筑混凝土）段未见岩体坍塌，仅局部存在掉块，隧洞出口段洞体未见掉块开裂，排洪隧洞现状完好稳定。

根据勘察实测和工勘资料，尾矿库主排洪隧洞自运营以来，进口段混凝土未见开裂变形现象，隧洞洞身段浇筑混凝土段未见开裂变形现象，裸洞段未见岩体坍塌，仅局部存在掉块，隧洞出口段洞体未见掉块开裂，排洪隧洞现状完好稳定。本次扩容不再对主排洪隧洞进行工程加固处理。

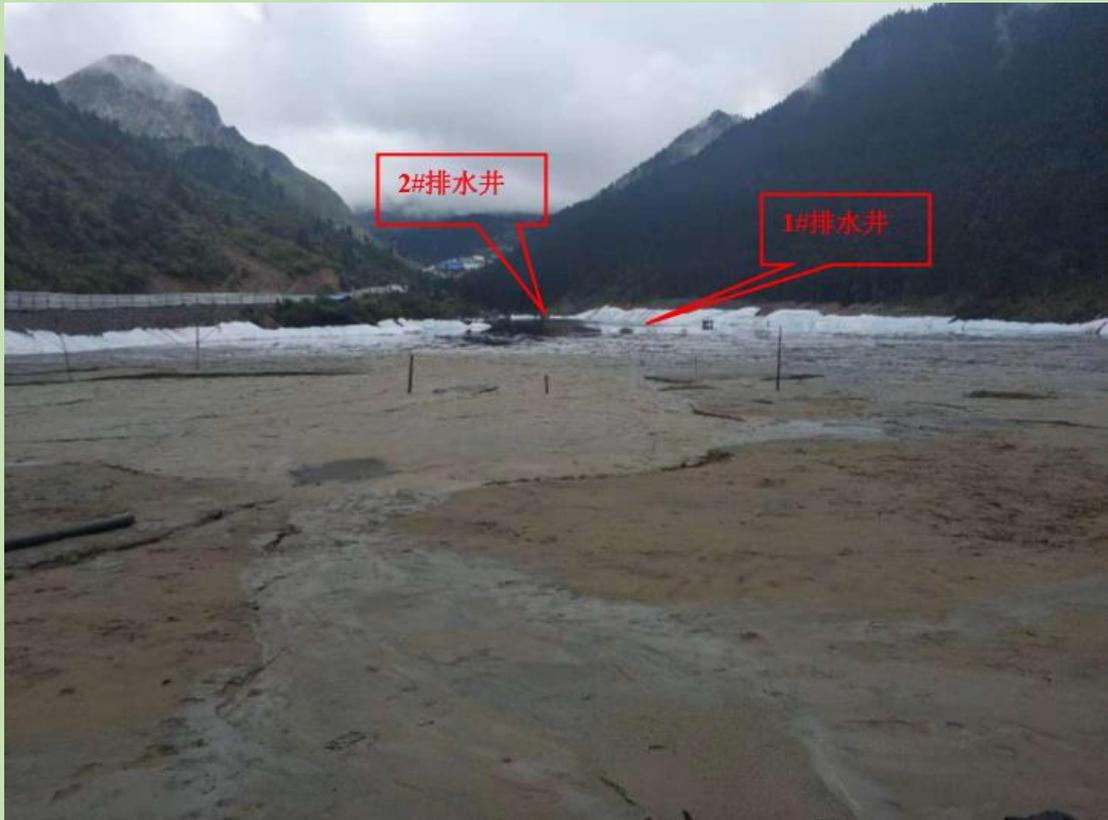
图 2.1-6 库内排水井

库内 1#、2#排水井均为框架式钢排水井，为钢筋混凝土结构，其中 1#排水井断面尺寸直径 4.5m，高 18m，进水口标高 3886.0m，井底标高 3878.2m，井顶标高 3904.0m；2#排水井断面尺寸直径 4.5m，高 18m，进水口标高 3903.0m，井底标高 3895.2m，井顶标高 3921.0m。排水井浇筑混凝土未见开裂变形，排水井及连接支洞段混凝土洞体完好，排水正常。

库内 1#、2#排水井直径均为 4.5m，高 18m，为钢筋混凝土结构，其中 1#井已准备封井，2#井开始准备启用，排水井混凝土结构未见开裂变形现象，排水井与支洞之间采用混凝土浇筑，混凝土未见开裂变形现象，排水井及连接支洞段混凝土洞体完好，排水正。

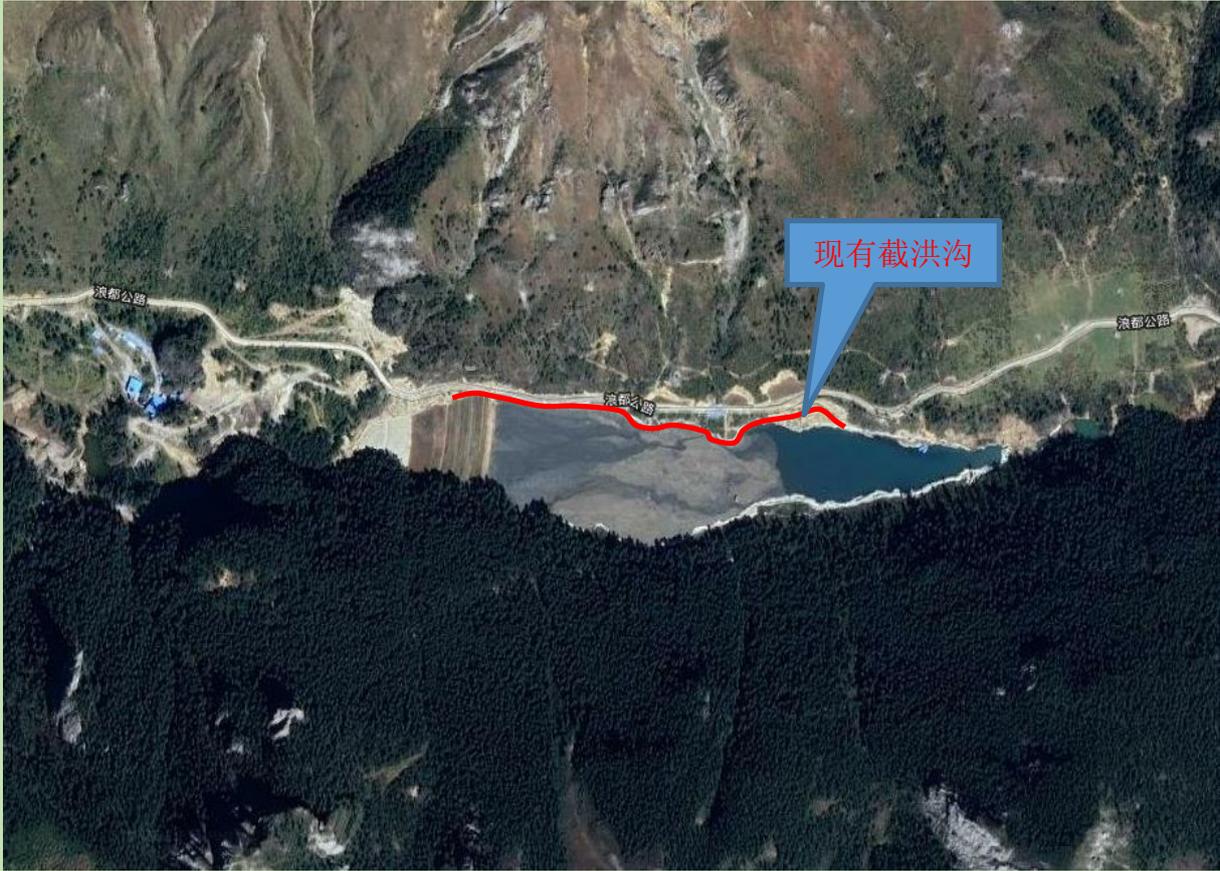
图 2.1-7 现有截洪沟布置示意图

根据现场调查，现有尾矿库在堆积坝上游北侧设置了截洪沟，截洪沟长 670m，截洪沟断面采用浆砌石 B×H=1.0×1.0m，采用浆砌石外包 C20 混凝土防渗，但是在库区南侧未设置截洪沟。现有尾矿库截洪沟布置情况如下：

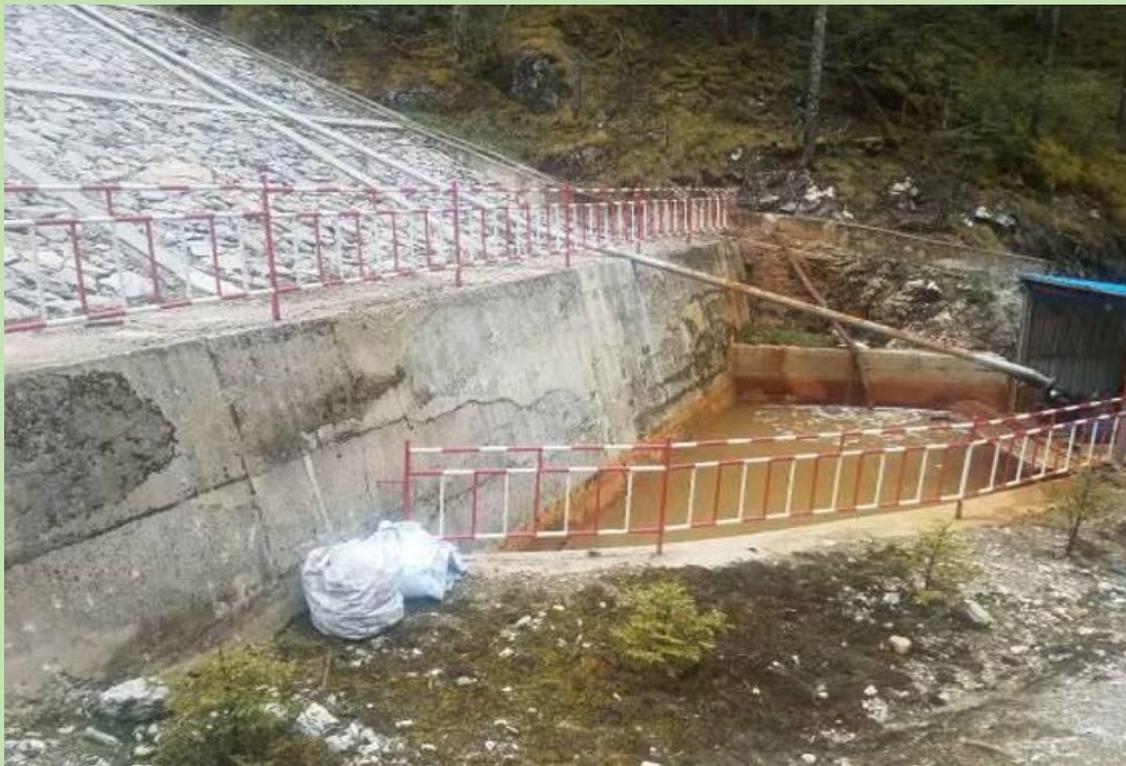
图 2.1-7 调节池（渗水回水系统）

初期坝脚设调节池，调节池旁设置渗水回水泵站，将尾矿渗漏水全部返回尾矿库。调节池采用 M10 砂浆砌石结构，为不规则形状，容积约 300m^3 ，最大长约 29m、最小长约 21m，最大宽 10m、深约 2m，调节池无开裂、漏水等情况发生，渗水回水泵型号为：D12-50×3 型泵，回水管道采用钢管，管径 $\Phi 50 \times 3.5\text{mm}$ ，根据池内水位回水泵及时将水打回尾矿库。

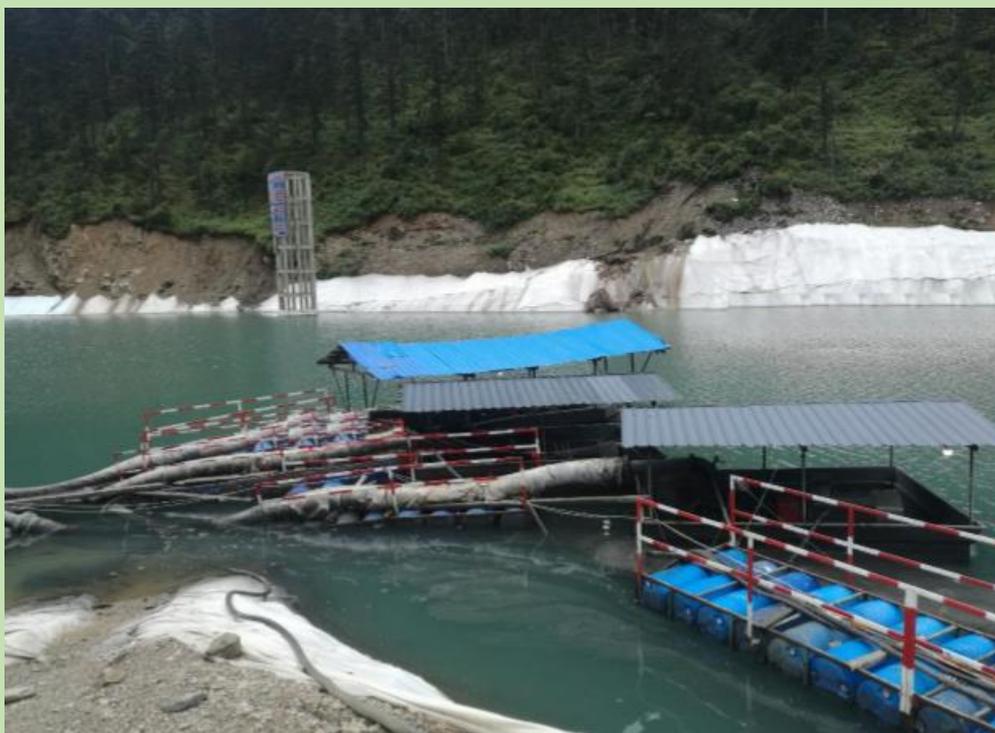
图 2.1-8 库内浮船回水系统

选用昆明水泵厂 D450-60×3 型泵 2 台 (一用一备)

主要性能参数：流量 $Q=335\sim 500\text{m}^3/\text{h}$ 、扬程 $H=171\sim 195\text{m}$ 、转速 $n=1480\text{r}/\text{min}$ 、功率 $N=355\text{KW}$ 、效率 $\eta=72\sim 79\%$ 。

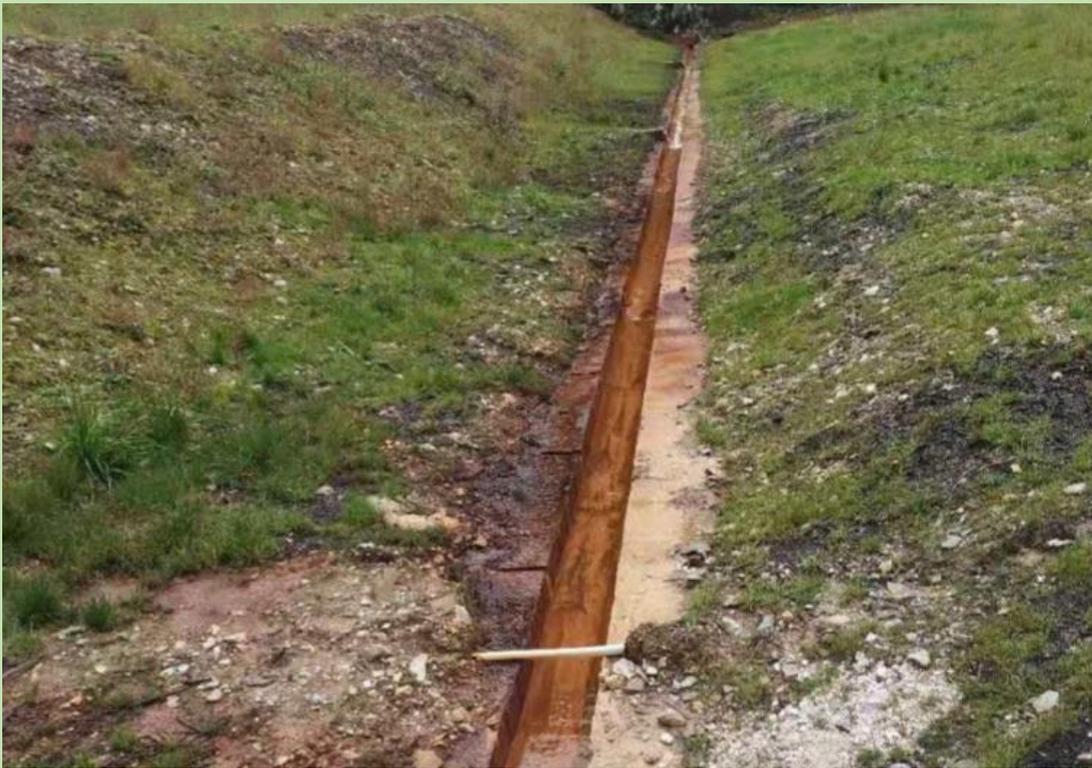
图 2.1-9 堆积坝排渗设施

排渗设施主要是设置于尾矿堆坝内的排渗系统，堆积坝中设置纵、横向排渗盲沟，断面尺寸为：上宽 800mm、下宽 300mm、高 500mm。排渗盲沟由 400g/m³ 涤纶土工布、

碎石（20-60mm）及 $\phi 100\text{mm}$ 软式透水管组成。堆积坝在标高 3888.0m 开始每 4m 设置横向排渗盲沟，排渗盲沟水平间距 25m，沟内设 $\phi 100$ 软式透水管，盲沟底坡度 1%。纵向排渗盲沟与横向排渗盲沟与相连，纵向排渗盲沟向库内纵向延伸 70m，间隔 20m，堆坝每升高 4m 设一组，排水坡度 $i=0.015$ ，出口与坝坡上排水沟连接，渗透水经纵向排渗管导出堆坝体，由堆积坝坡面上的排水沟排往坝外。堆积坝坡面上设置了纵横的排水沟，排水沟采用矩形断面，断面尺寸为 $20\text{mm}\times 200\text{mm}$ ，坝面 $200\text{mm}\times 200\text{mm}$ 排水沟与排渗盲沟相接，再与库侧的排水沟相连并最终排往坝前调节池。堆坝体内刚埋设排渗管时渗水较大，随着堆坝体的上升，渗水量逐渐减少，通过堆积坝排渗设施排渗，尾矿坝的渗水的排出，降低浸润线，加快了堆积尾矿渣的固结，增强尾矿坝的稳定。

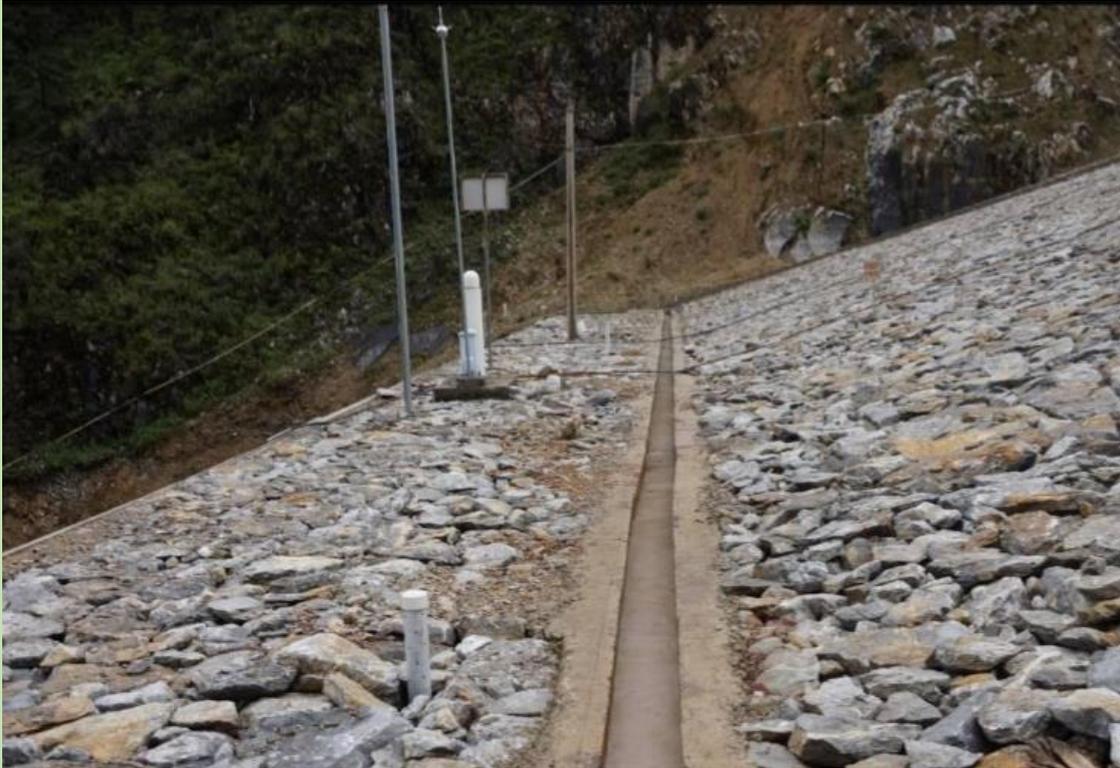
图 2.1-10 在线监测设施

项目在初期坝顶 3867.0m 及堆积坝标高 3888.0m 上设置了在线监测设施。初期坝标高 3867.0m 和堆积坝标高 3888.0m 平台上每隔 20~30m 设置 1 根混凝土桩观测坝体变形、沉降位移,坝体左右两岸设置两个观测校准点以便核对。初期坝 3867.0m 及堆积坝标高 3888.0m 每隔 20~30m 设置 1 根浸润线观测管,观测管浸润线水位的变化情况,浸润线观测管设置间隔符合要求,管内水清澈。

根据检查记录,企业每月度对坝体的位移进行监测次数为 1~2 次,并根据位移异常变化情况增加监测次数;浸润线观测每月度监测次数 1~3 次,暴雨期间和水位异常波动时增加监测次数,对体位移及浸润线观测情况进行记录,经观测,尾矿库浸润线平均值埋深约 10m,初期坝最大沉降量约 6cm。

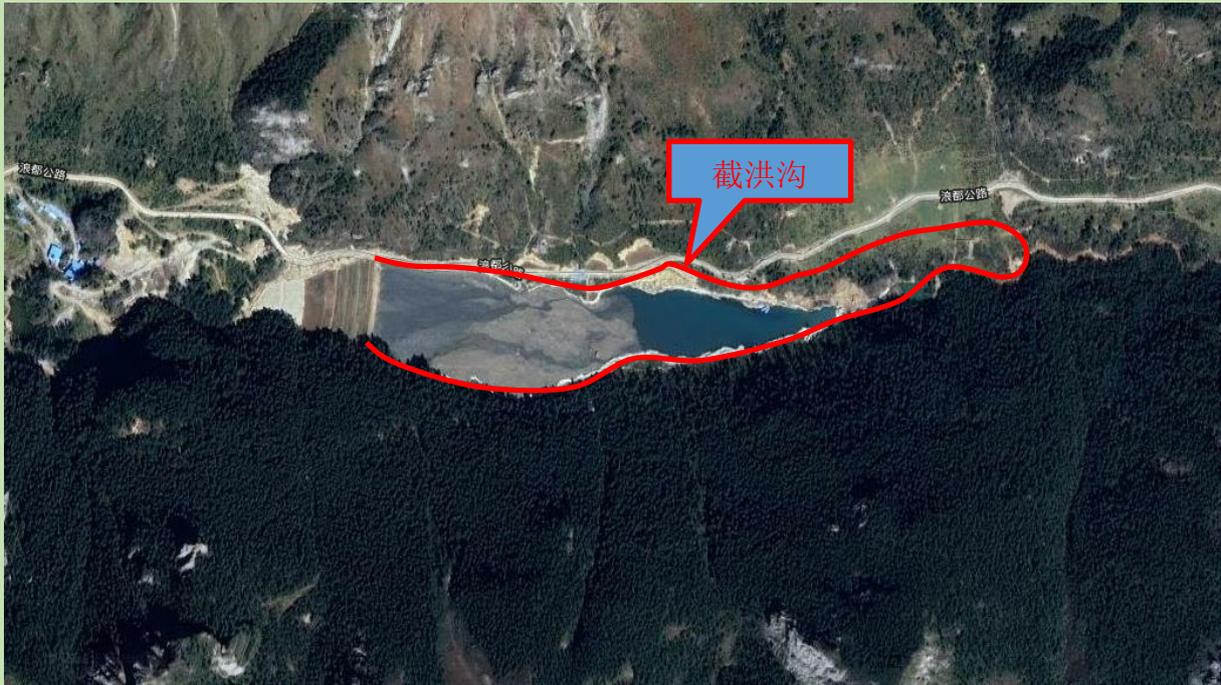
图 3.1-1 库区截洪沟布置示意图

在库区周边设置的截洪沟，在非暴雨季节可起到清污分流的作用，截洪沟为矩形明渠，总长度约为 2580m，采用浆砌石外包 C20 混凝土防渗，断面尺寸 $1.00\text{m}\times 1.00\text{m}$ 。在两坝肩和两岸山坡结合处靠近坝肩的山坡上顺自然地形地势设置坝肩截水沟，从终期坝顶向下与原坝肩截水沟相接，其作用是排出渗水和截排山坡雨水，防止雨水直接冲刷坝坡面。坝肩截水沟为砖砌结构，断面规格为 $b\times h=600\text{mm}\times 400\text{mm}$ ，其沟底标高要求低于横向马道排水沟底 300mm。

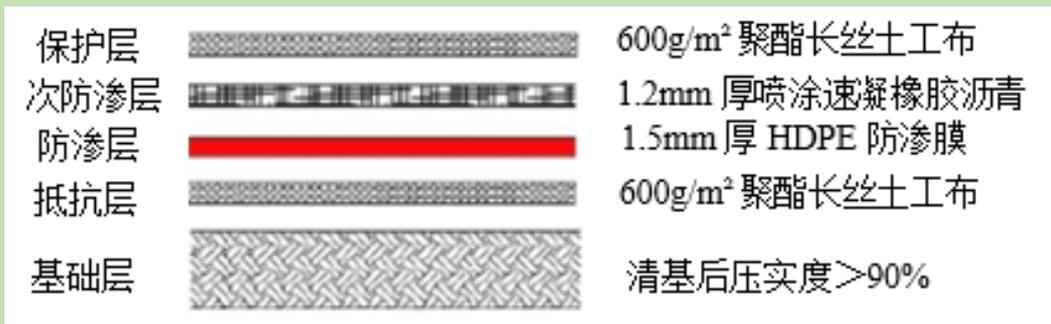
图 3.1-3 调节池防渗结构图

调节池内坡防渗层结构：清基找平后自下而上铺设 600g/m² 聚酯长丝土工布、HDPE 单糙面防渗膜（1.5mm）、喷涂速凝橡胶沥青（1.2mm）、600g/m² 黑色聚酯长丝土工布。

在 3949.0m 设置一 2.5m 宽的锚固平台，平台靠山一侧设锚固沟，浆砌石结构，矩形断面，顶宽 1.0m，壁厚 0.3m，深 1.0m，兼做排水沟。

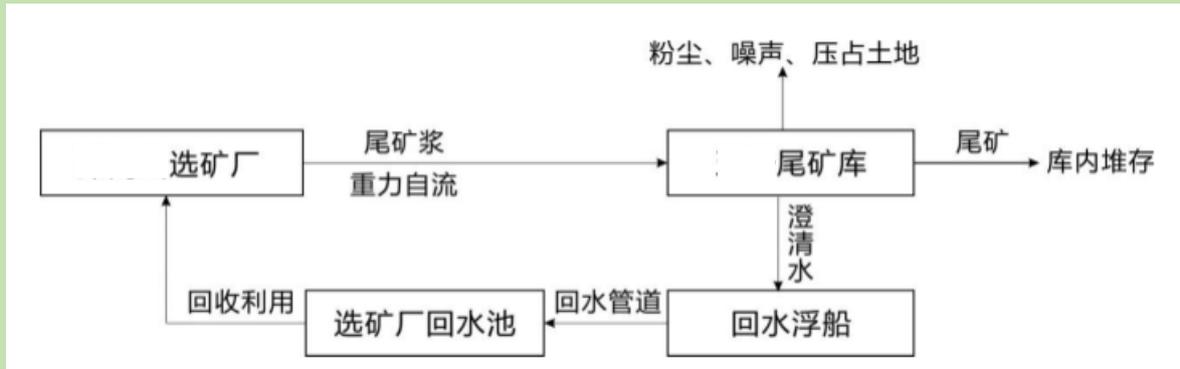
图 3.2-1 尾矿库运行期工艺流程与产污环节分析图

进入尾矿库堆存的尾矿含水量≤20%，其他废渣及浸出液不满足《危险废物鉴别标准》（GB5085.3-2007）中浓度限值要求的渣不得进入尾矿库堆存。尾矿浆采用管道输送，利用重力自流送入尾矿库，经过坝下分散放矿管全部进入库区，库区尾矿澄清水通过回水浮船加压泵入回水管道，最终汇入选矿厂高位蓄水池，尾矿澄清水循环利用。

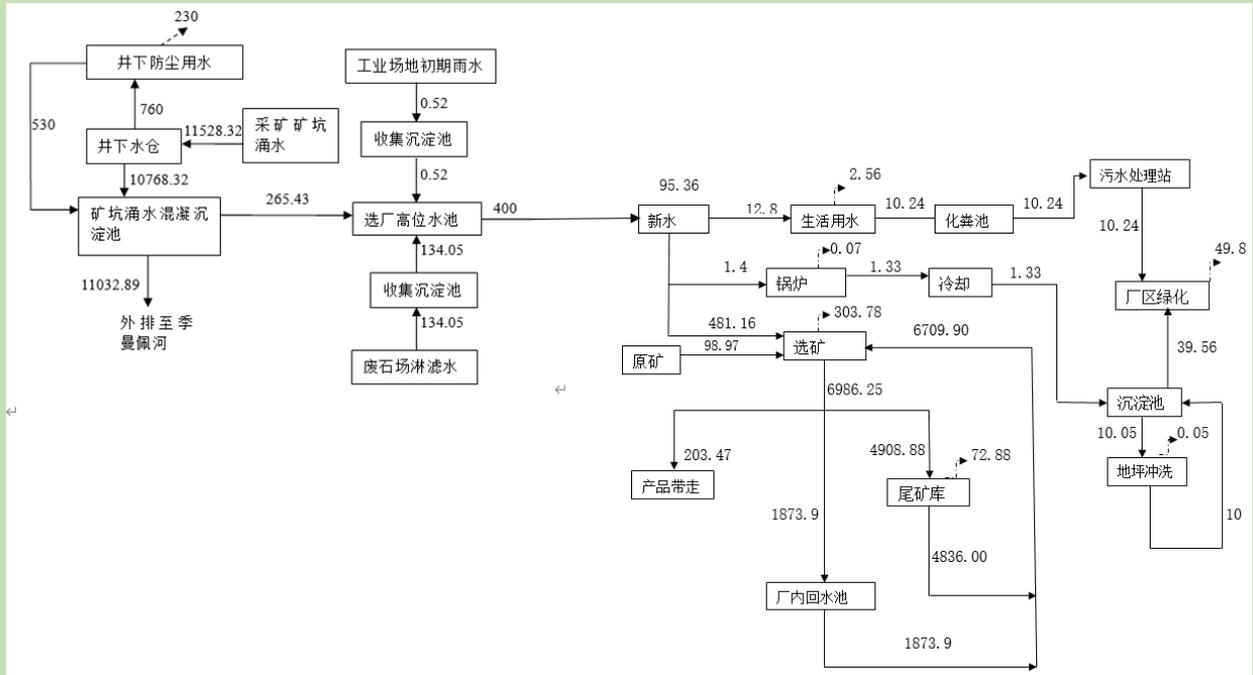
图 3.2-1 采矿区---选厂---尾矿库整个系统水平衡 (m³/d)

根据建设单位提供资料，目前选厂规模未发生变化，待采矿扩建完成后，根据采矿量对选厂的规模进行调整。尾矿库扩容完成后，采矿区---选厂---尾矿库整个系统水平衡如下：

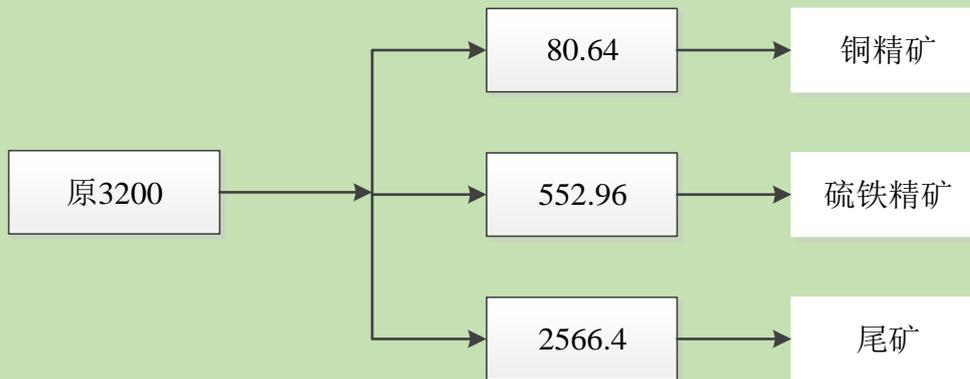
图 3.2-2 总物料平衡图单位：t/d

现有矿山开采规模为 60 万 t/a，目前矿山拟进行扩建（单独环评，不在本次评价范围内），扩建后矿山开采规模为年采矿石量 80 万 t，服务年限 38 年，其中达产年限 36 年。由于尾矿库主要服务于扩建后的矿山，故本次评价依据扩建后矿山开采规模来进行物料平衡分析。根据建设单位提供资料，铜精矿产率：2.52%，硫铁精矿产率：17.28%；尾矿产率：80.2%。则每天产生含铜 22.00%的铜精矿 80.64t，品位 58.00%的硫铁精矿 552.96t，尾矿 2566.4t。每吨原矿产生铜精矿 0.0244t，硫铁精矿 0.442t，尾矿 0.5336t。选厂总物料平衡图 3.2-2。

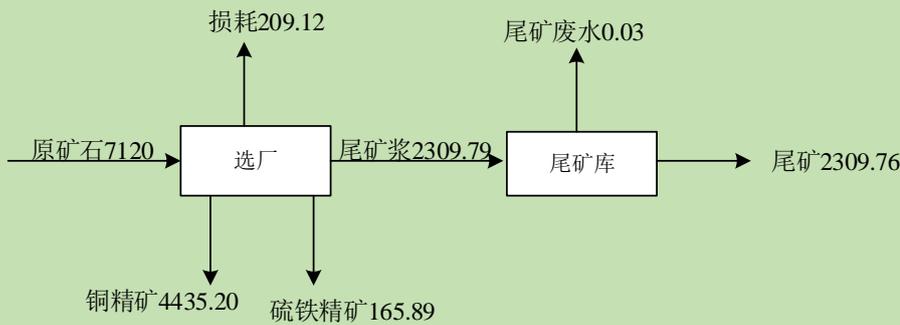
图 3.2-3 铜元素平衡

投入				产出		
原料	t/a	含量 (%)	铜量 t/a	出项	t/a	铜量 t/a
原矿石	800000	0.89	7120	硫铁精矿	138240	165.89
				铜精矿	20160	4435.20
				选矿中损耗	/	209.12
				尾矿	641600	2309.76
				尾矿废水	1209000	0.030
共计			7120.00			7120.00

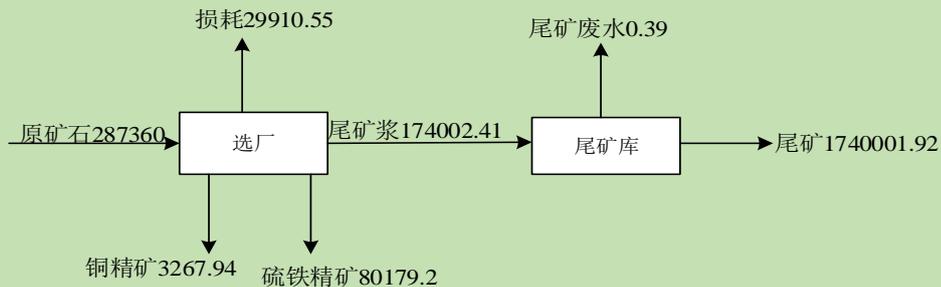
图 3.2-3 铁元素平衡

投入				产出		
原料	t/a	含量 (%)	铁量 t/a	出项	t/a	铁量 t/a
原矿石	800000	35.92	287360	硫铁精矿	138240	80179.20
				铜精矿	20160	3267.94
				选矿中损耗	/	29910.55
				尾矿	641600	174001.92
				尾矿废水	1209000	0.39
共计			287360			287360

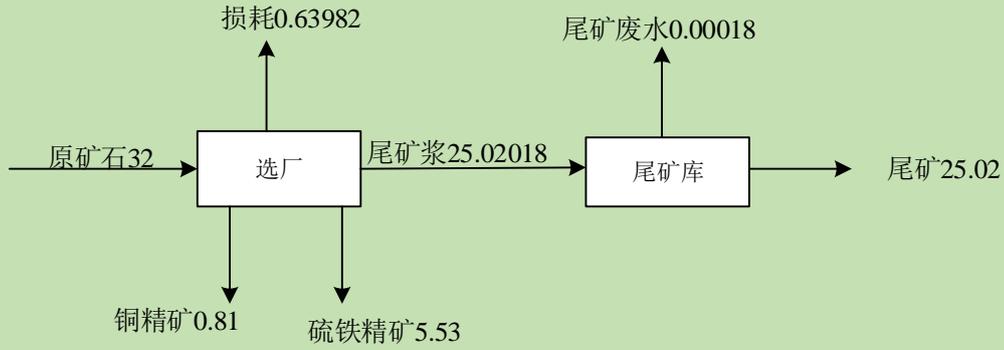
图 3.2-5 砷元素平衡

投入				产出		
原料	t/a	含量 (%)	砷量 t/a	出项	t/a	砷量 t/a
原矿石	800000	0.004	32	硫铁精矿	138240	5.53
				铜精矿	20160	0.81
				选矿中损耗	/	0.63982
				尾矿	641600	25.02
				尾矿废水	1209000	0.00018
共计			32			32

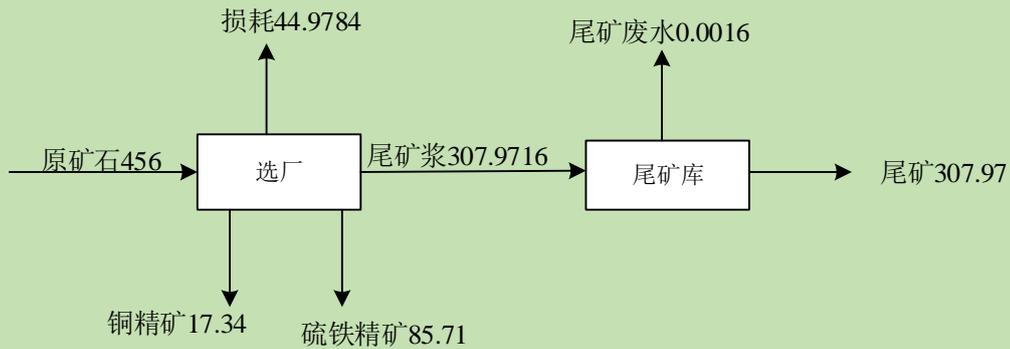
图 3.2-6 铅元素平衡

投入				产出		
原料	t/a	含量 (%)	铅量 t/a	出项	t/a	铅量 t/a
原矿石	800000	0.057	456	硫铁精矿	138240	85.71
				铜精矿	20160	17.34
				选矿中损耗	/	44.9784
				尾矿	641600	307.97
				尾矿废水	1209000	0.0016
共计			32			32

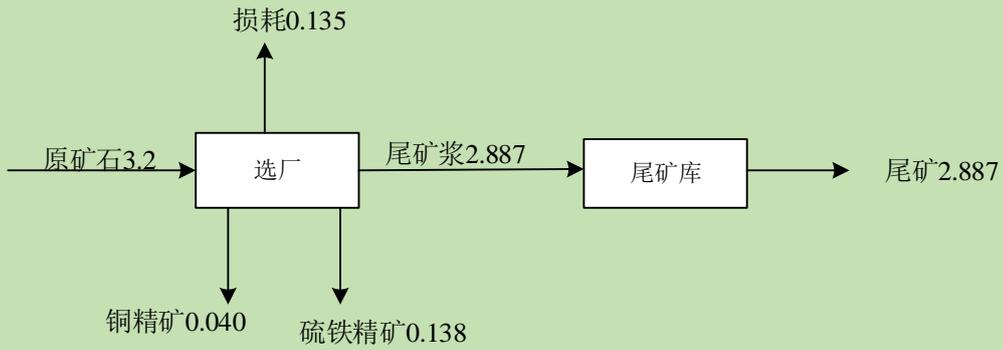
图 3.2-7 钼元素平衡

投入				产出		
原料	t/a	含量 (%)	钼量 t/a	出项	t/a	钼量 t/a
原矿石	800000	0.0004	3.2	硫铁精矿	138240	0.138
				铜精矿	20160	0.040
				选矿中损耗	/	0.135
				尾矿	641600	2.887

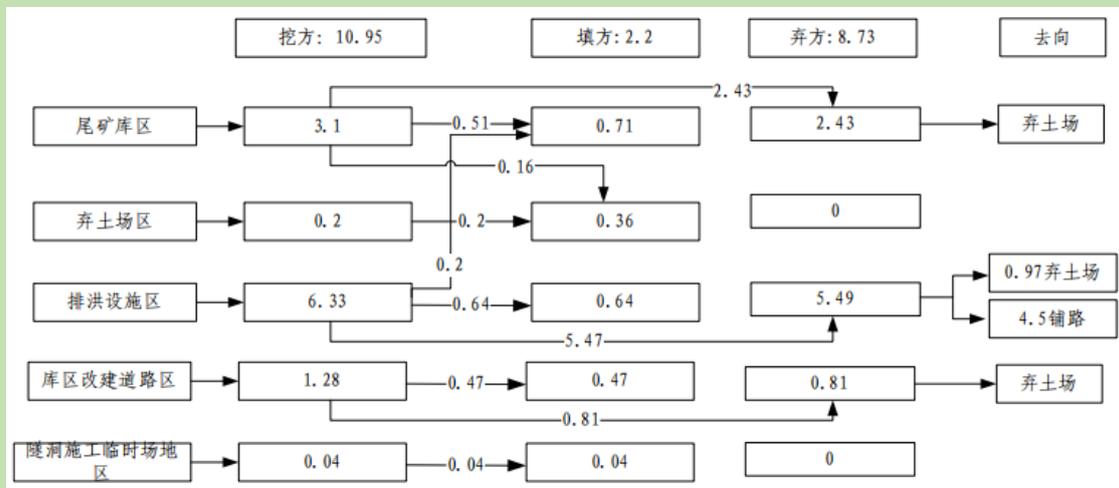
图 3.2-1 土石方流向图 (单位: 万 m³)

本工程建设过程中共产生土石方量 10.95 万 m³（其中表土剥离 3.5 万 m³，一般土石方 7.45 万 m³）。回填土石方 2.22 万 m³（其中绿化覆土 0.87 万 m³、一般土石方 1.35 万 m³），弃渣为 8.73 万 m³（含 2.63 万 m³表土），弃渣中作为弃渣去向弃土场 1.6 万 m³，用于矿区道路铺路 4.5 万 m³，其余剥离表土 2.63 万 m³临时堆存至弃渣场尾部用于后期覆土。运行期，无开挖土石方产生，用于尾矿库堆积坝回覆表土 0.51 万 m³，均来自本工程尾矿库区剥离并临时堆存的表土。

根据土石方工程量计算，本项目共开挖土石方 10.95 万 m³，回填 2.22 万 m³，弃渣为 8.73 万 m³（含 2.63 万 m³表土），弃渣中作为弃渣去向弃土场 1.6 万 m³，部分隧洞开挖弃渣用于矿区道路铺路 4.5 万 m³，其余剥离表土 2.63 万 m³ 临时堆存至弃渣场尾部用于后期覆土。本项目运行期，无开挖土石方产生。

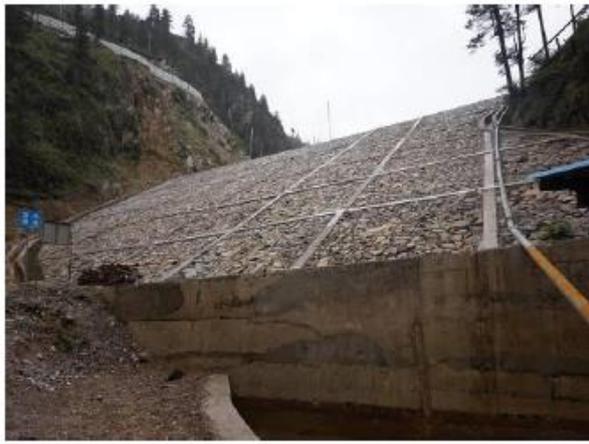
初期坝坝面干砌石护现状

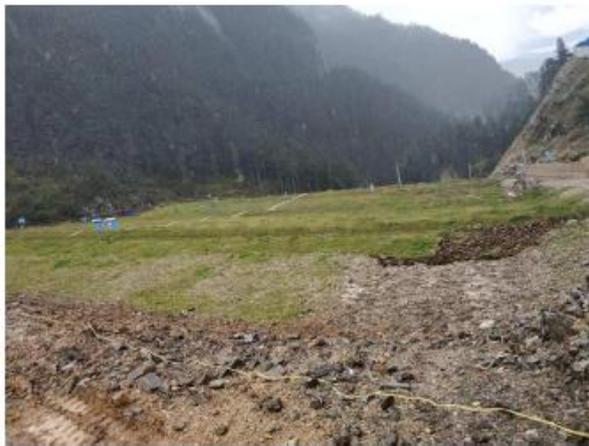
尾矿堆积坝植草护坡现状

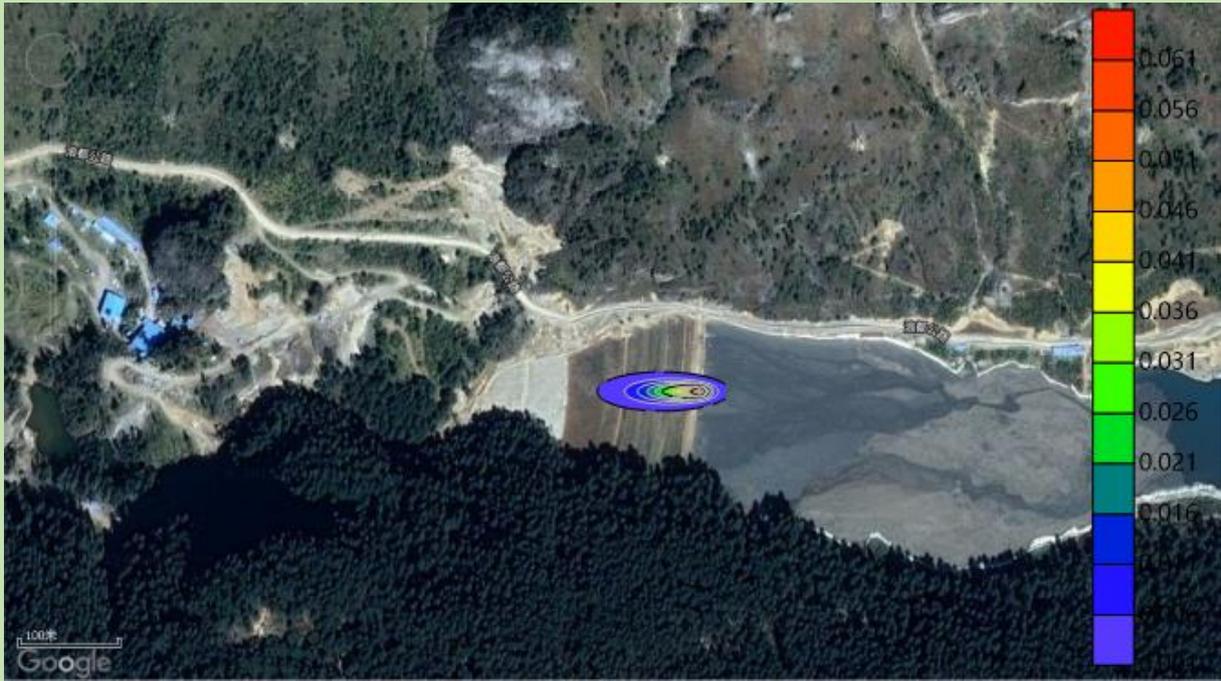
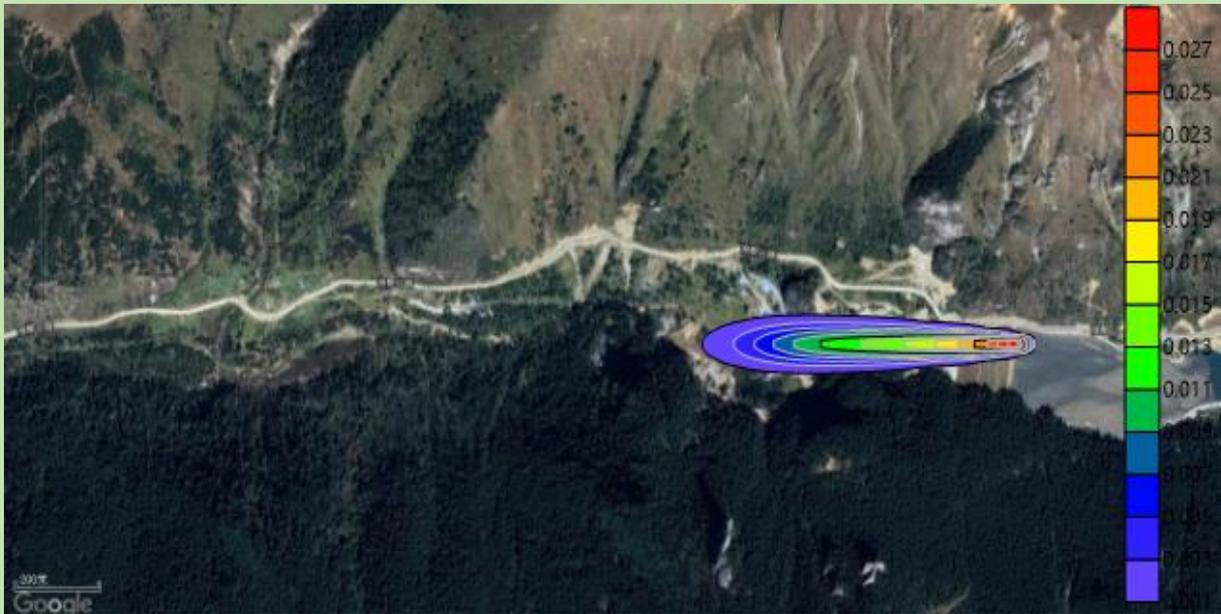
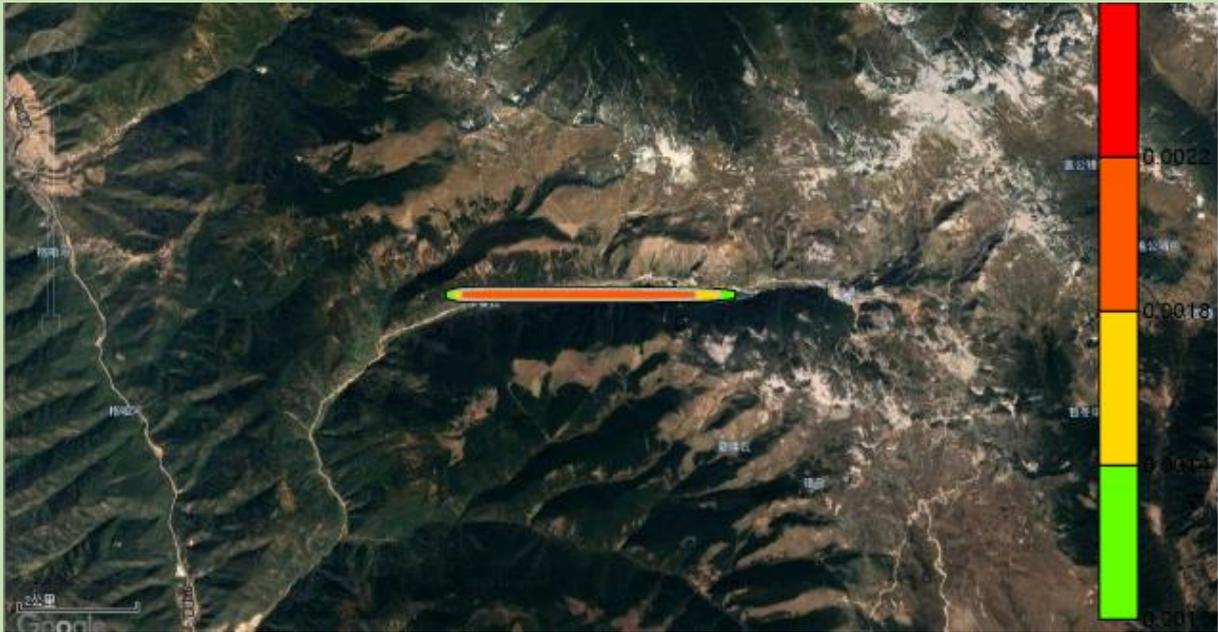
图 5.1-1 铅污染晕 100d 迁移分布图

图 5.1-2 铅污染晕 1000d 迁移分布图

图 5.1-3 铅污染晕 38a 迁移分布图

时间 t	超标距离 (m)	预测超标面积 (m ²)	影响距离 (m)	预测影响面积 (m ²)
100d	83	1816	112	3960
1000d	544	19719.6	727	58431.5
38a	0	0	8627	853659.6

由表 5.1-9~12 可知，锌浓度在预测时间点时没有超标，最大影响范围为 55074.8 m²。镍浓度在预测时间点时没有超标，在 1000d 没有检出，对地下水几乎没有影响。砷浓度在预测时间点时没有超标，最大影响范围为 2431129.5m²。铅最大超标距离为 544m，最大影响范围为 853659.6 m²。根据图 5.1-11 预测结果，初期坝下游约 18m 处已有的地下水监测井在 35 天可以监测到铅污染。

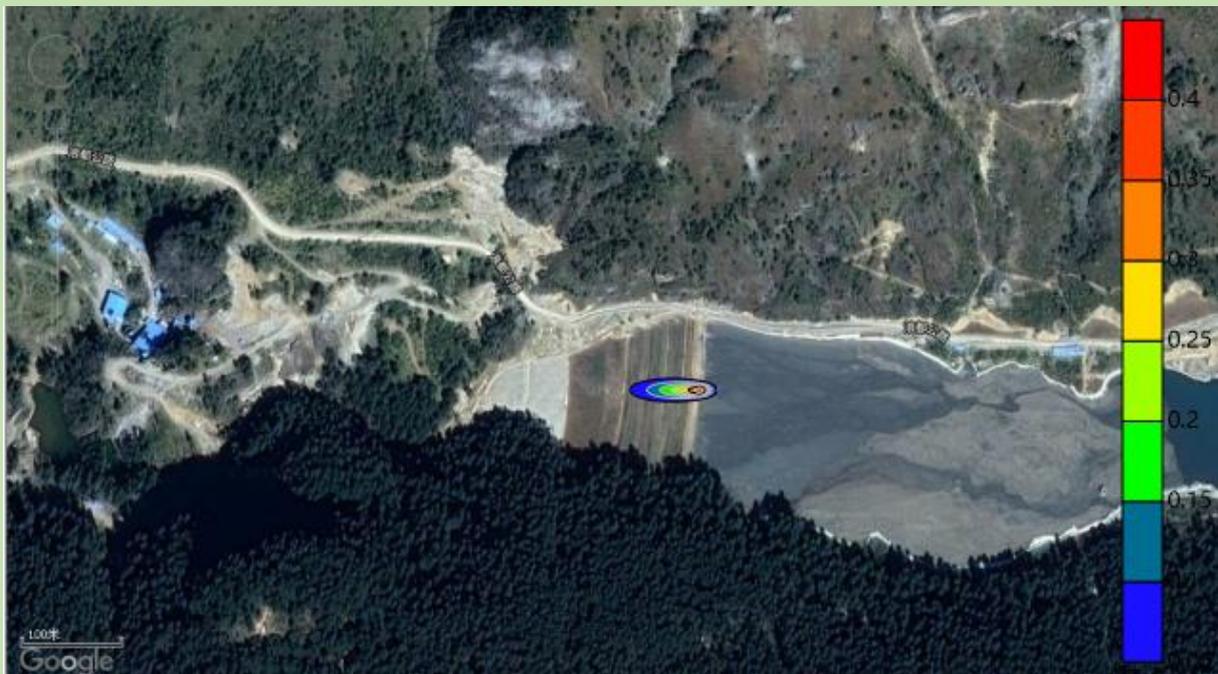
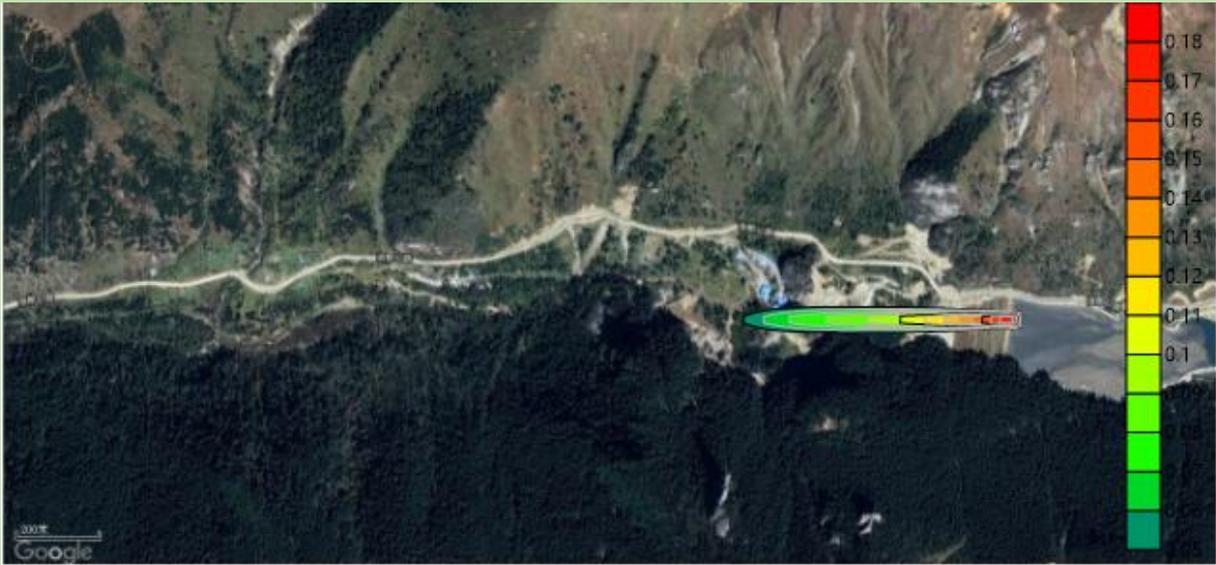
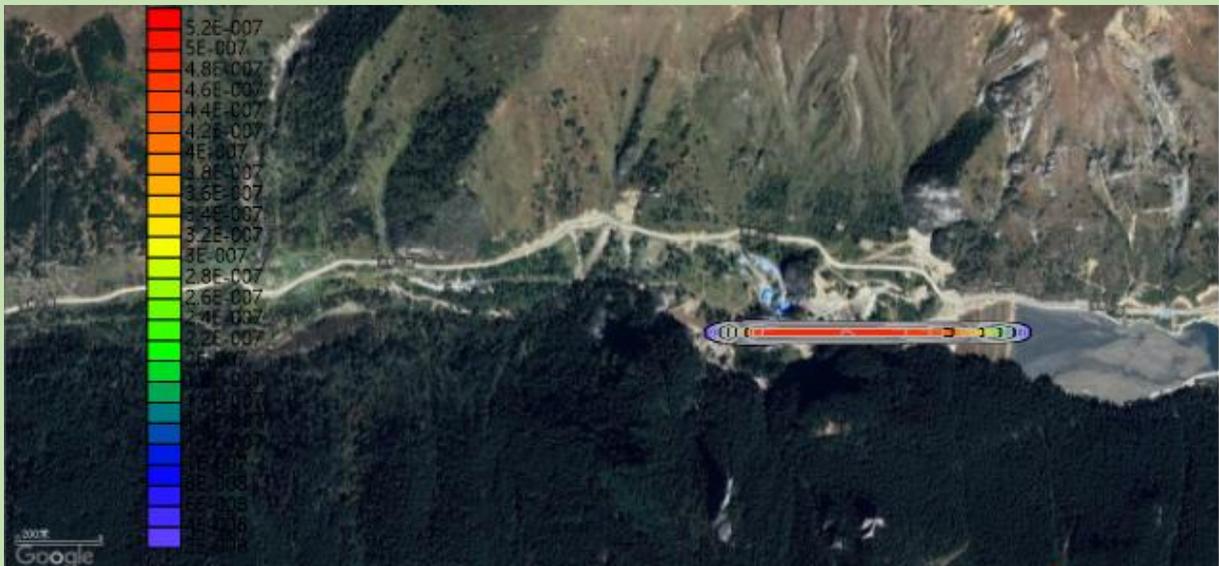
图 5.1-4 锌污染晕 100d 迁移分布图

图 5.1-5 锌污染晕 1000d 迁移分布图

图 5.1-6 锌污染晕 38a 迁移分布图

时间 t	超标距离 (m)	预测超标面积 (m ²)	影响距离 (m)	预测影响面积 (m ²)
100d	0	0	88	2128
1000d	0	0	596	26604
38a	0	0	636	55074.8

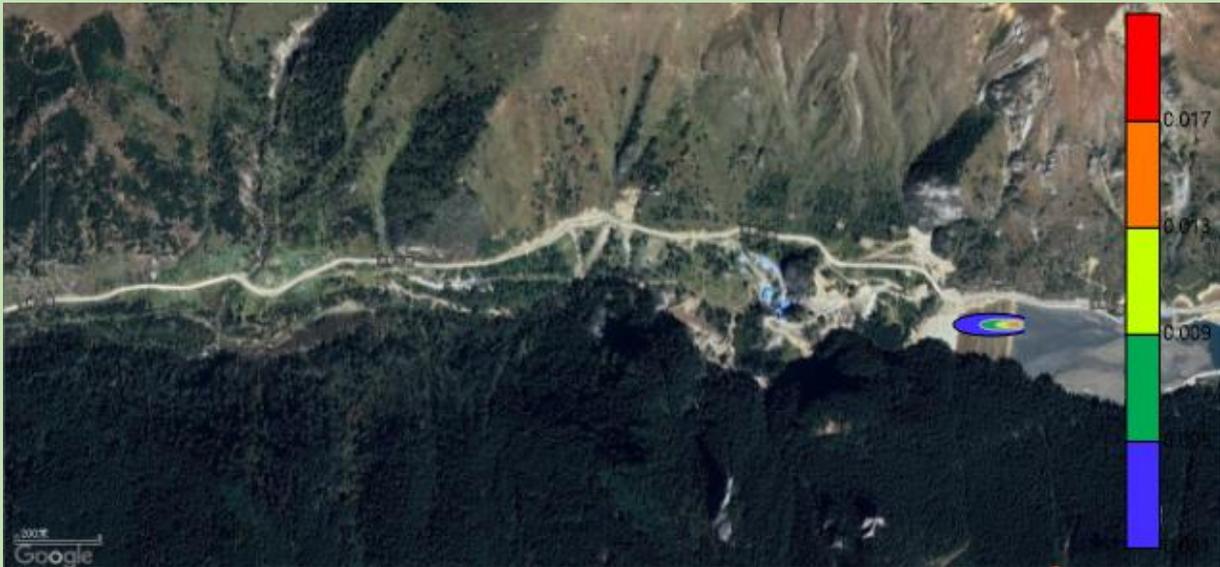
图 5.1-7 镍污染晕 100d 迁移分布图

时间 t	超标距离 (m)	预测超标面积 (m ²)	影响距离 (m)	预测影响面积 (m ²)
100d	0	0	72	1292
1000d	0	0	0	0
