香格里拉市神川矿业开发有限责任公司

红山铜矿上选厂尾矿库扩容工程

环境影响报告书

编制单位：云南湖柏环保科技有限公司

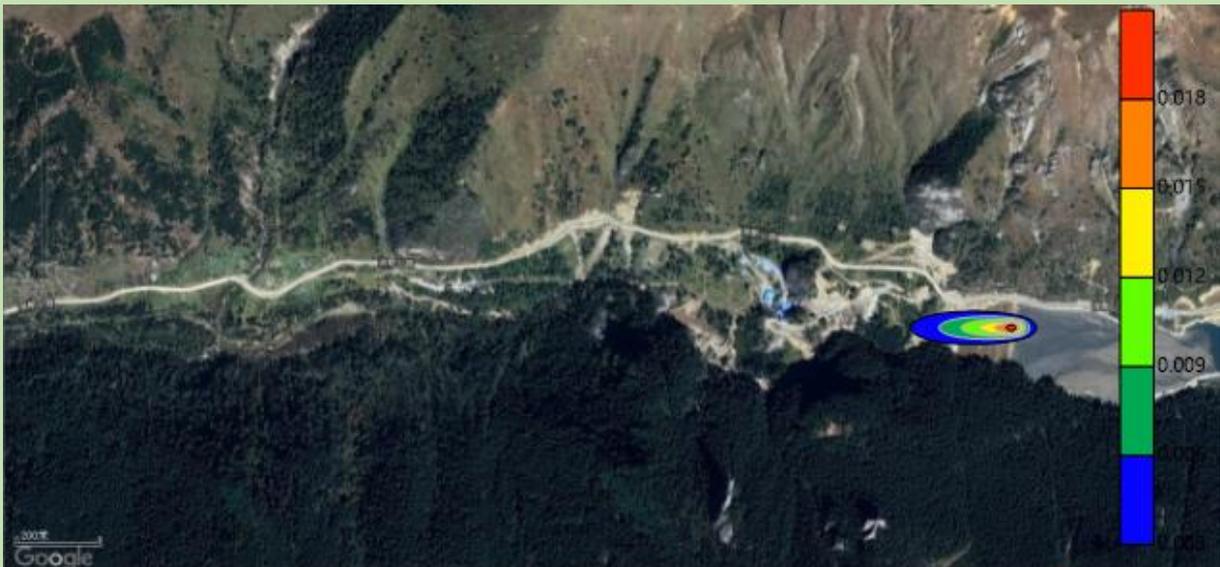
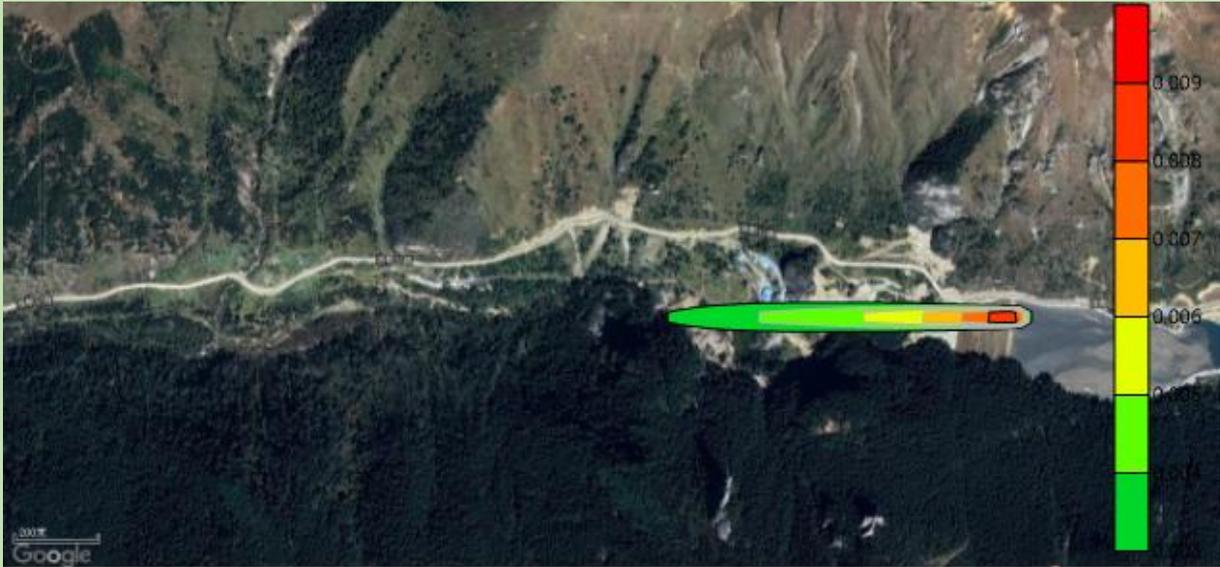
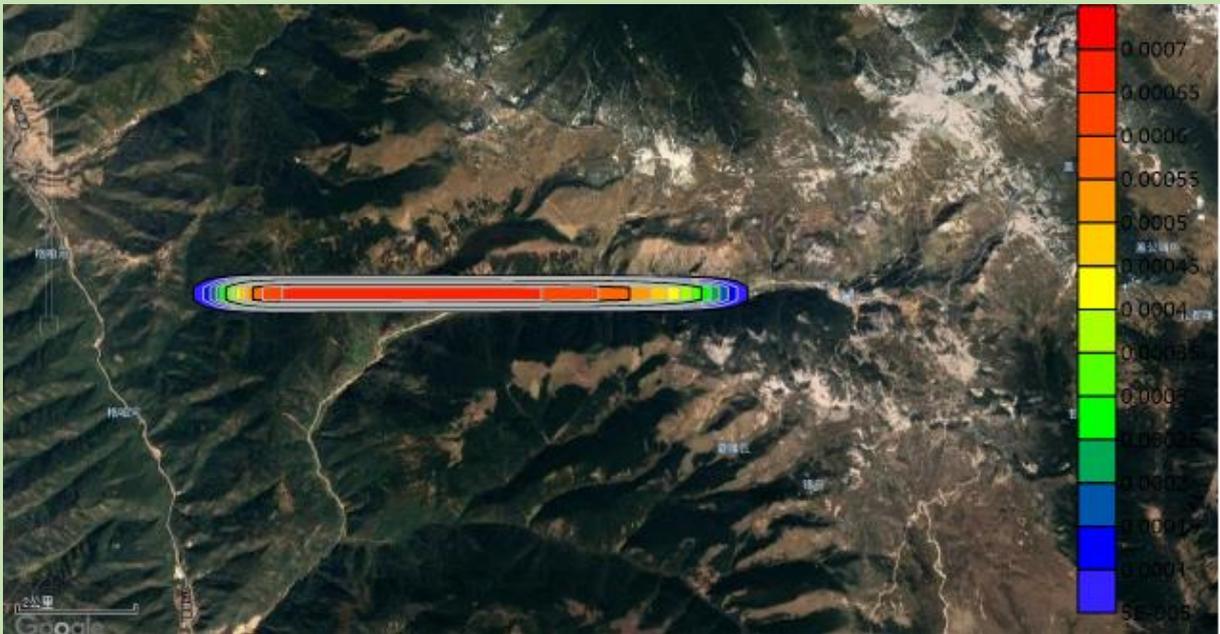
图 5.1-8 砷污染晕 100d 迁移分布图

图 5.1-9 砷污染晕 1000d 迁移分布图

图 5.1-10 砷污染晕 1000d 迁移分布图

时间 t	超标距离 (m)	预测超标面积 (m ²)	影响距离 (m)	预测影响面积 (m ²)
100d	0	0	127	5578
1000d	0	0	790	80986.6
38a	0	0	9185	2431129.5

由表 5.1-9~12 可知，锌浓度在预测时间点时没有超标，最大影响范围为 55074.8 m²。镍浓度在预测时间点时没有超标，在 1000d 没有检出，对地下水几乎没有影响。砷浓度在预测时间点时没有超标，最大影响范围为 2431129.5m²。铅最大超标距离为 544m，最大影响范围为 853659.6 m²。根据图 5.1-11 预测结果，初期坝下游约 18m 处已有的地下水监测井在 35 天可以监测到铅污染。

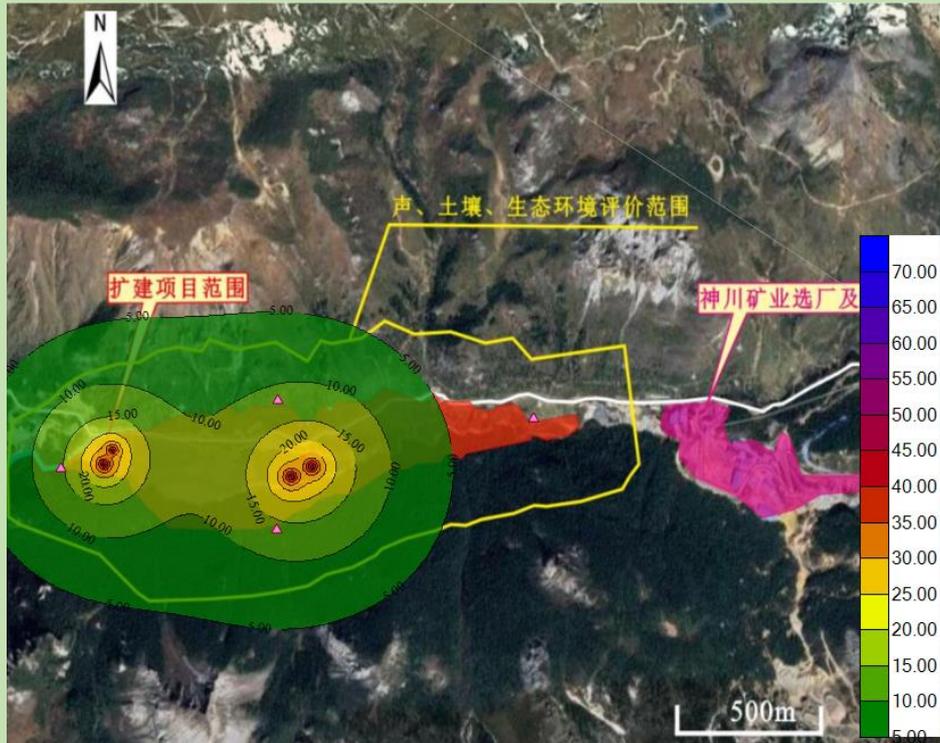
图 5.3-1 等声值线图

序号	位置	现状监测值		贡献值	叠加值		评价标准	
		昼间	夜间		昼间	夜间	昼间	夜间
1#	厂界北	45	40	11.57	45.00	40.01	60	50
2#	厂界西	48	45	14.46	48.00	45.00	60	50
3#	厂界南	44	41	13.32	44.00	41.01	60	50
4#	厂界东	45	43	0.53	45.00	43.01	60	50

预测结果表明，项目四周场界预测值均能满足《工业企业厂界环境噪声排放标准》(GB12348—2008)2类标准要求，厂界噪声达标。

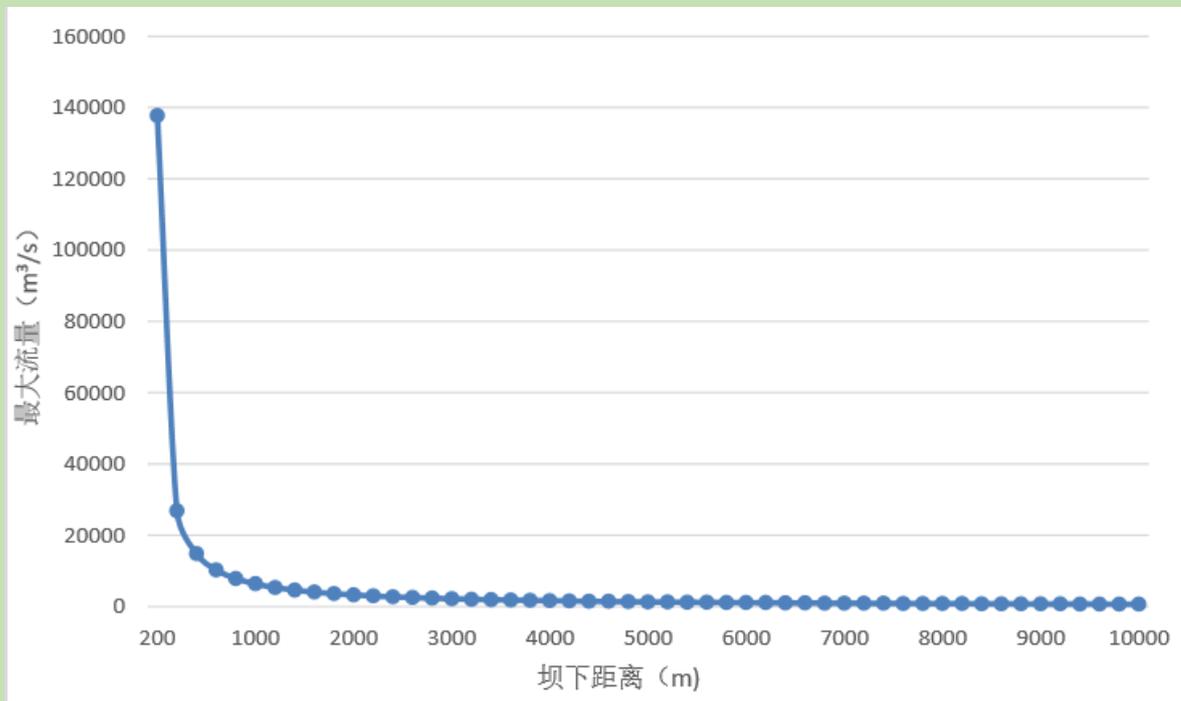
图 6.3-1 溃坝最大流量沿程演进曲线图

由公式计算可得尾矿溃坝最大流量沿程演进曲线见图 6.3-1。

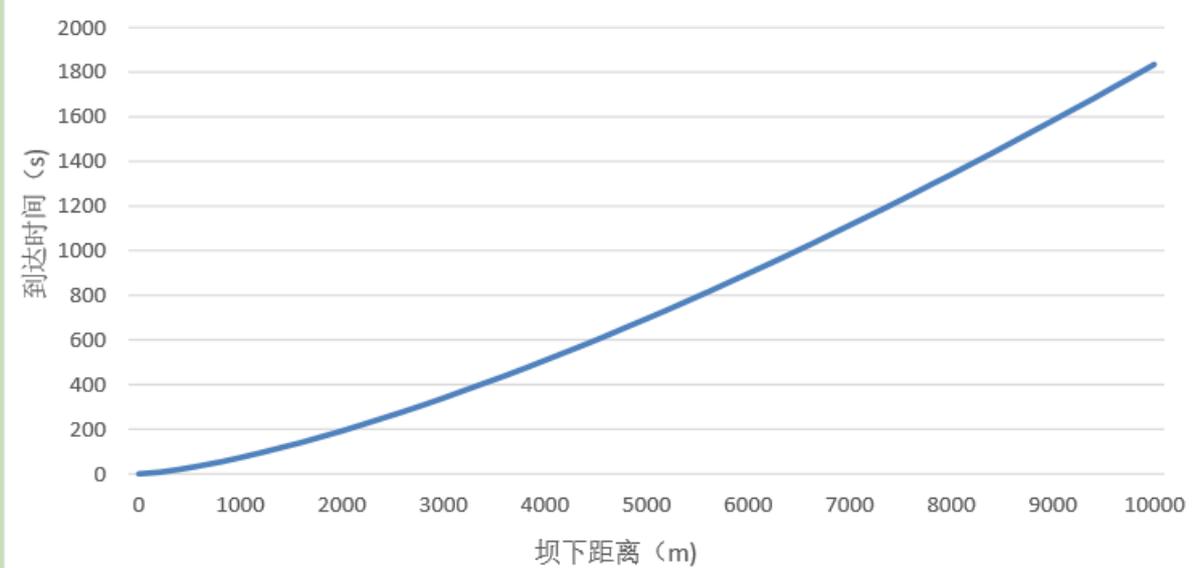
图 6.3-3 溃坝后尾砂流到达时间曲线图

由公式计算可得溃坝后尾砂流到达时间估算曲线, 见图 6.3-2。

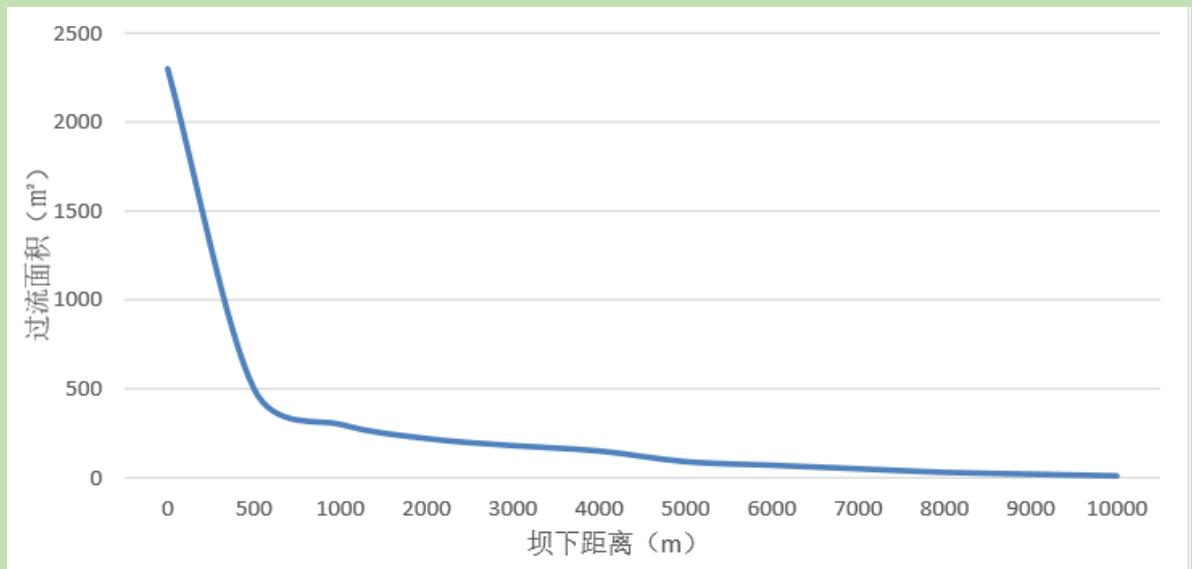
图 6.3-4 溃坝后坝下游过流面积沿程演进曲线图

根据尾矿库下游典型控制断面处的溃坝最大流量和相应流速的估算, 可求得该断面的过流面积, 溃坝后坝下游过流面积沿程演进曲线见图 6.3-3。

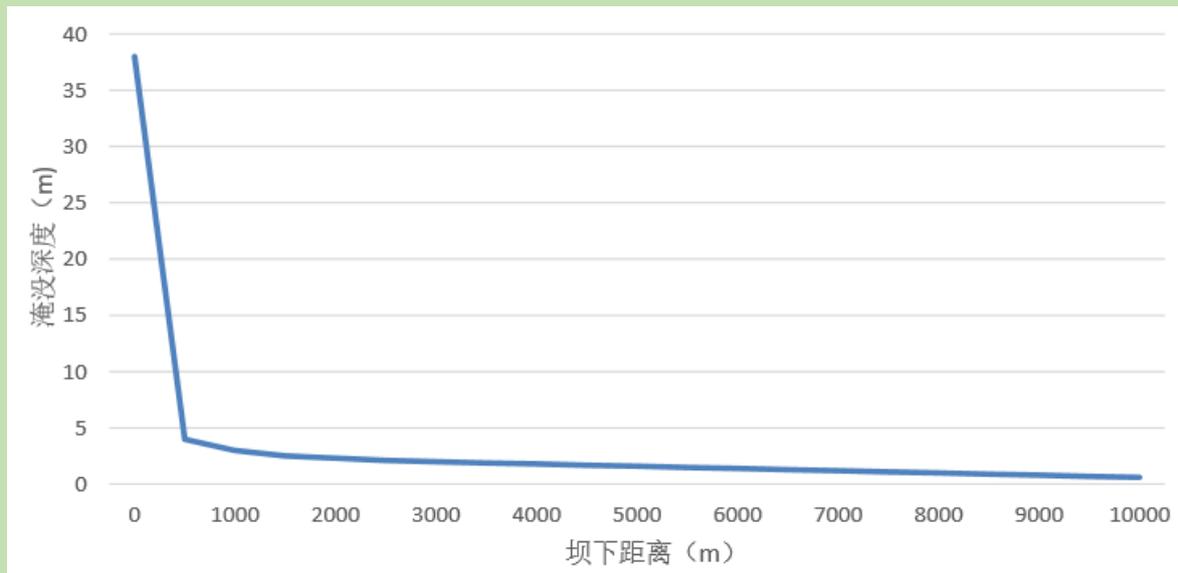
图 6.3-5 溃坝后尾砂淹没深度沿程演进曲线图

评价根据坝下游不同位置的地形条件，估算出坝下游尾砂淹没深度沿程演进曲线，见图 6.3-5。
