环境影响后评价报告书

项目名称：德钦县茨中河水电站

建设单位：德钦县茨中河水电开发有限公司

编制单位：云南秀秀环保科技有限公司

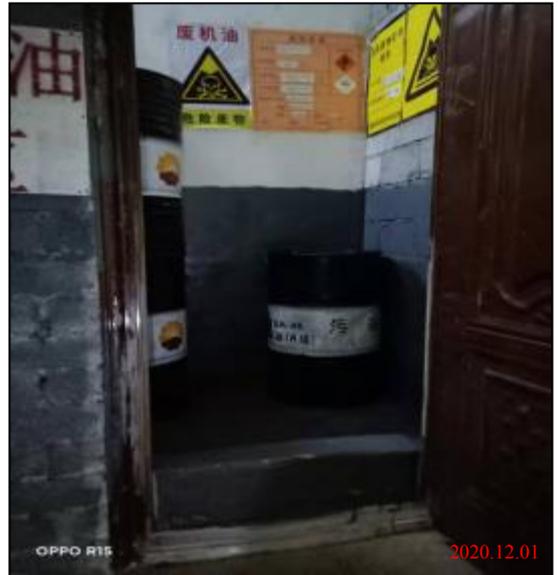
危废暂存间（整改前）

经现场调查，目前茨中河水电站在机修及机油更换过程产生的废机油等由专门的废机油收集桶收集后暂存于危险废物暂存间，经暂存后委托云南泽森环保科技有限公司定期进行清运、处置（详见处置协议），废蓄电池经收集后由厂家回收处理。危废处置已建立相应台账，危废暂存间已粘贴相关警示标志，但危废暂存间未进行防渗处理、未设置挡坎及转移联单。

本次后评价认为危废暂存间、警示标志及危废台账记录符合环保要求，但需要对危废暂存间进行整改，具体方案为：在危废暂存间地面及四周墙体 1.5m 高度以下使用地坪漆进行防渗，于危废间内部设置防渗挡坎，设置危废转移联单制度。

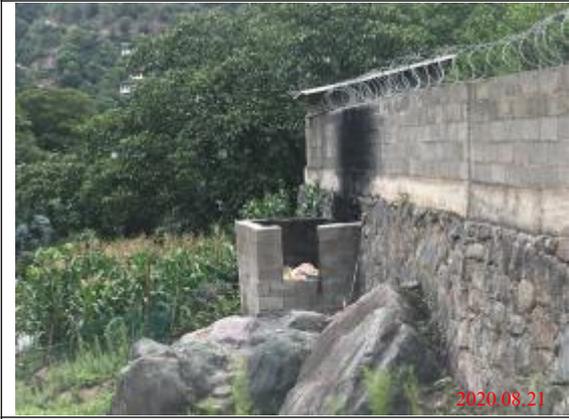
<p>垃圾池（整改前）</p>	<p>垃圾池（整改后）</p>

现场调查，建设单位在发电厂房及生活区设置有垃圾桶及1个垃圾池，目前垃圾池未设置顶棚，运行、值班人员产生的生活垃圾经电站设置的垃圾桶收集后进行焚烧；因拦河坝与厂房距离较远，且取水坝河道周边无村民等，因此河道垃圾主要为枯枝落叶，由工作人员清捞后，堆存于坝区西南侧由周边村民清扫用于土地堆肥。本次后评价要求生活垃圾经收集后不得自行焚烧，由于距离茨中村较近，可收集后运至电站东北侧150m处的茨中村生活垃圾收集箱，与茨中村生活垃圾一同进行集中处置，并需对已建垃圾池进行加盖处理。

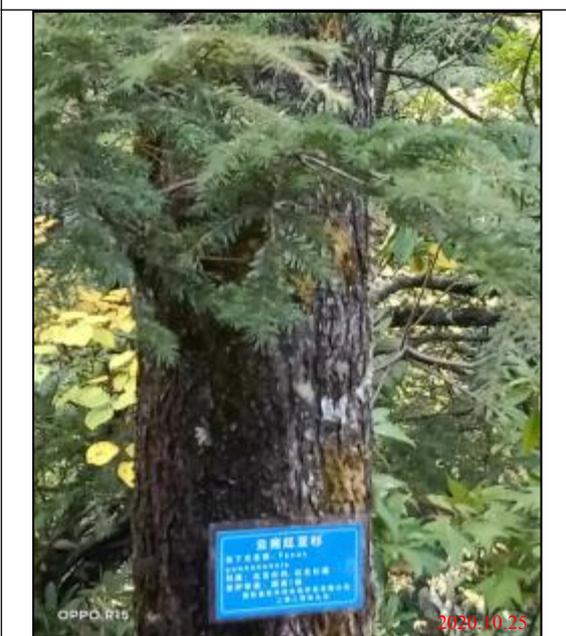
红豆杉挂牌保护（整改后）

①目前未对区域内查明的云南红豆杉、国家Ⅱ级重点保护野生植物金荞麦采取挂牌保护措施，本次后评价要求项目对评价区内已查明的国家Ⅰ级重点保护野生植物云南红豆杉、国家Ⅱ级重点保护野生植物金荞麦须采取挂牌保护。

电站已根据要求于2020年10月20日前已整改完成。整改照片详见下图：
